## **Gutachten 2012TH010P**

Auftraggeber:	Engelmann Fischerstraße 30 01945 Ruhland
Auftrag vom:	10. Januar 2012
Untersuchungsobjekt:	Fischerstraße 30 01945 Ruhland
Auftragnehmer:	Frank Sommer FM Services Kreuzstraße 13 01968 Schipkau / Hörlitz  Tel. 03573/795059 Fax 03573/795431 <a href="mailto:franksommer@sommerfm.de">franksommer@sommerfm.de</a> <a href="http://www.sommerfm.de">www.sommerfm.de</a>
Bearbeiter:	Frank Sommer, Dipl.-Ing. (FH) TÜV-zertifizierter Sachverständiger für Bauschäden durch Feuchte und Schimmel Zertifizierter Thermograf für Bau / Elektro / Industrie

Ort: Ruhland, Fischerstraße 30  
Zeit: 1. Februar 2012, 6.45 – 7.45 Uhr

Objekt: Bestandswohngebäude (2009)

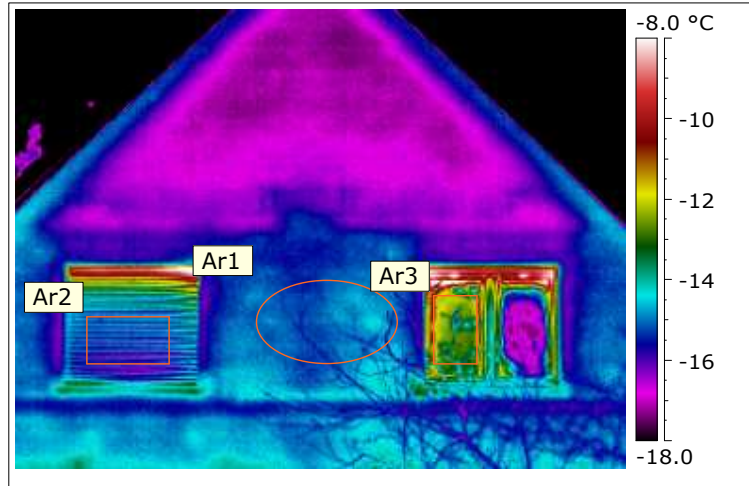
Bild 1.1

Die Aufnahmen 1.1 verdeutlicht hervorragend den hohen Dämmstandard des Gebäudes, denn die Oberflächentemperaturen liegen in Bereich der Umwelttemperatur (siehe auch Bild 1.2 – Messpunkt) Besonders gut ist die funktionierende Dämmung der obersten Geschossdecke ablesbar. Die Wärmebrücken der Zwischengeschoßdecke erzeugt keine Wärmeverluste. Man kann an Hand der beiden Fenster gut erkennen, wie wirkungsvoll Jalousien zur Energieeinsparung beitragen (siehe Durchschnittstemperatur der Flächen 2 und 3). Allerdings ist mittels der Bilder 1.2, 1.4 und 1.7 erkennbar, dass relativ hohe Wärmeverluste über die Bodenplatten messbar sind.

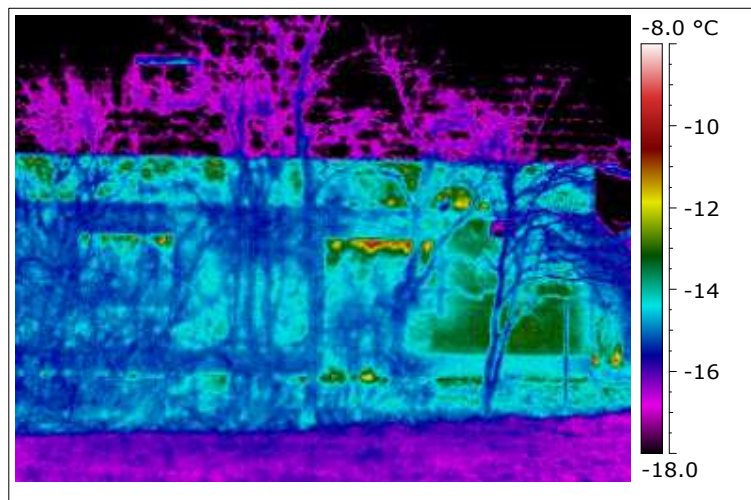
Bild 1.3

Die Ostseite weist darüber hinaus keine Besonderheiten auf.

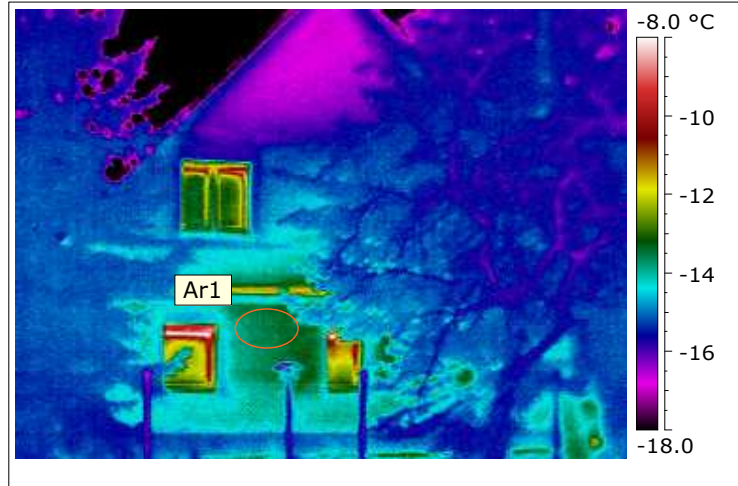
Im Gegensatz zur Südseite sind gemäß Bild 1.5 und 1.6 an der Nordseite erhebliche Auffälligkeiten im Bereich der Zwischendecke. Die bautechnische Wärmebrücke ist hier nur ungenügend überbaut.

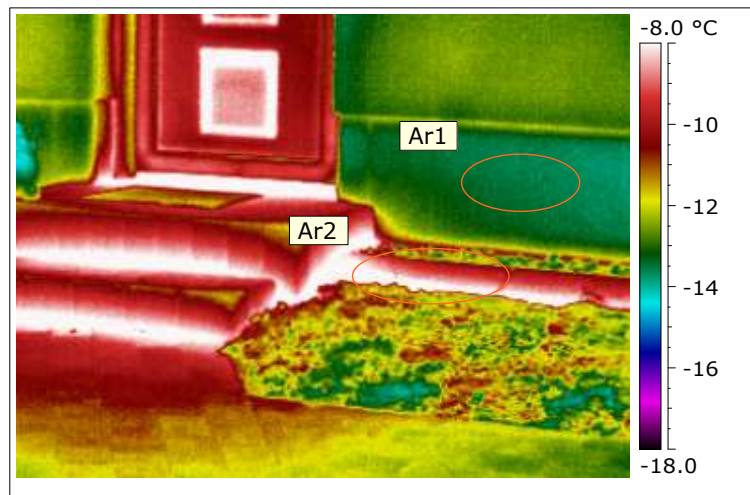
Bild 1.7

Neben den Wärmeverlusten über die Bodenplatte fällt an der Westseite vor allem die Undichtheit der Hauseingangstür auf. Allerdings dürfte hier durch ein fachmännisches Nachstellen und oder Kontrolle der Dichtungen wirkungsvoll nachgearbeitet werden.

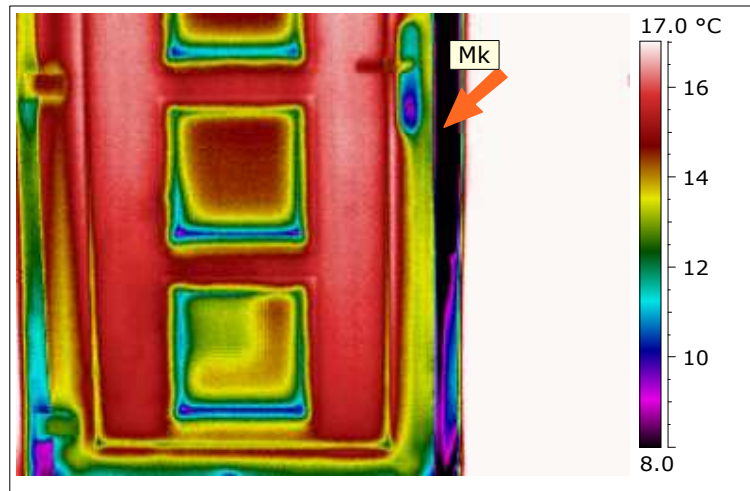
Bild 2.1

Diese Aussage wird mit der ersten Innenaufnahme nochmals unterstrichen.

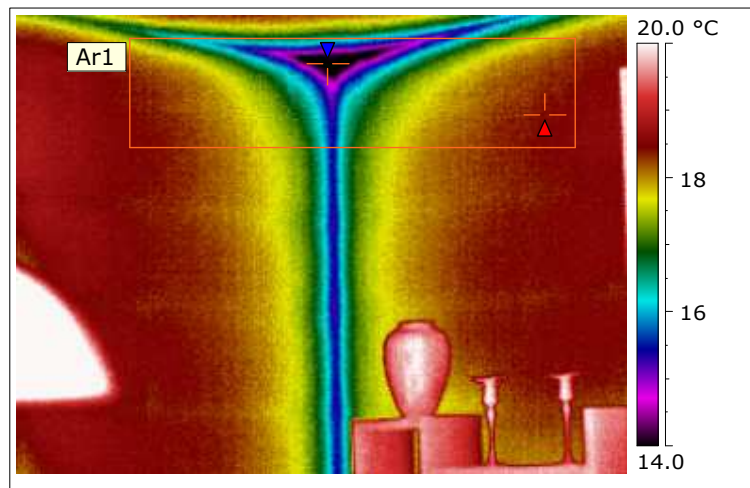
Bild 2.2 a

Die Gebäudeecke aus Aufnahme 2.2 stellt trotz des typischen Temperaturbildes für die bauliche Wärmebrücke kein Problem dar. Allerdings besteht zumindest in Bezug auf die vorgefundene relative Raumluftfeuchte ein begrenztes Schimmelproblem. Die in Bild 2.2b markierte grüne Fläche ist der Bereich, bei dem unter den zur Messung aktuellen raumklimatischen Werten die für den Schimmel optimalen Lebensbedingungen erreicht werden. Ähnlich ist auch der Sachverhalt für die Aufnahmen 2.5, 2.10 und 2.11 zu betrachten. Aus diesem Grund wurde bei Bild 2.11 mittels der Simulation (Luftfeuchte um 3% verringert) verdeutlicht, wie diesem Problem wirkungsvoll begegnet werden kann. – Verringerung der Luftfeuchte durch regelmäßige Lüftung

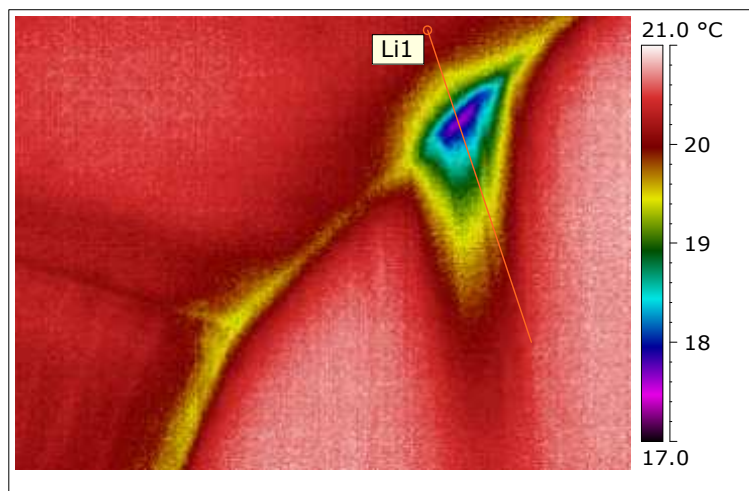
Bild 2.7

Im Bereich der Dämmung in den Dachschrägen gibt es einige Undichtheiten, wie sie auch auf den Bildern 2.7, 2.8 und 2.10 bis 2.13 erkennbar sind. Besonders auffällig sind dabei die Undichtheiten der Sparrenanschlüsse bei der obersten Geschossdecke.
