## **Gutachten 2012TH010P**

Auftraggeber:	Engelmann Fischerstraße 30 01945 Ruhland
Auftrag vom:	10. Januar 2012
Untersuchungsobjekt:	Fischerstraße 30 01945 Ruhland
Auftragnehmer:	Frank Sommer FM Services Kreuzstraße 13 01968 Schipkau / Hörlitz  Tel. 03573/795059 Fax 03573/795431 <a href="mailto:franksommer@sommerfm.de">franksommer@sommerfm.de</a> <a href="http://www.sommerfm.de">www.sommerfm.de</a>
Bearbeiter:	Frank Sommer, Dipl.-Ing. (FH) TÜV-zertifizierter Sachverständiger für Bauschäden durch Feuchte und Schimmel Zertifizierter Thermograf für Bau / Elektro / Industrie

Ort: Ruhland, Fischerstraße 30  
Zeit: 1. Februar 2012, 6.45 – 7.45 Uhr

Objekt: Bestandswohngebäude (2009)

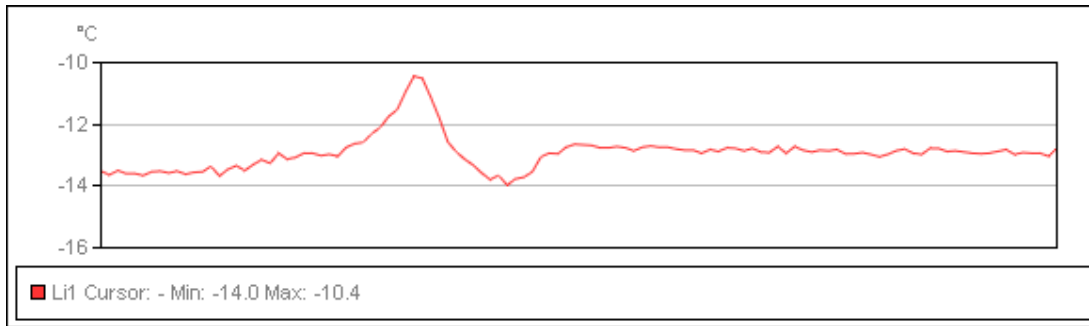
Bild 1.6

Neben den Wärmeverlusten über die Bodenplatte fällt an der Westseite vor allem die Undichtheit der Hauseingangstür auf. Allerdings dürfte hier durch ein fachmännisches Nachstellen und oder Kontrolle der Dichtungen wirkungsvoll nachgearbeitet werden.

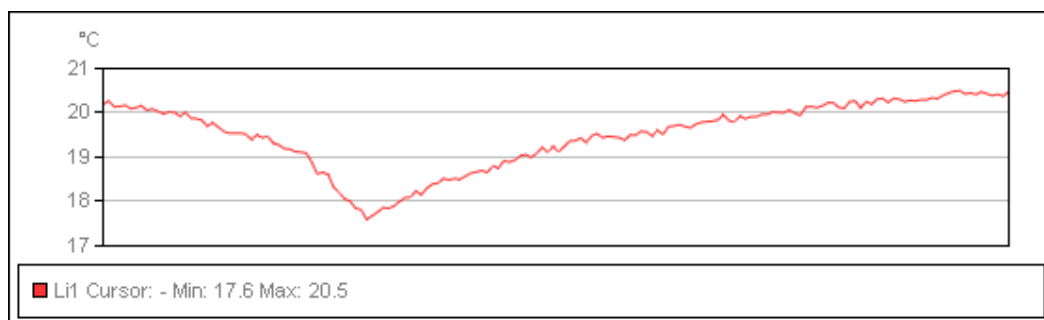
Bild 2.7

Im Bereich der Dämmung in den Dachschrägen gibt es einige Undichtheiten, wie sie auch auf den Bildern 2.7, 2.8 und 2.10 bis 2.13 erkennbar sind. Besonders auffällig sind dabei die Undichtheiten der Sparrenanschlüsse bei der obersten Geschossdecke.
